安全報告書 2016

鉄道

関東鉄道株式会社

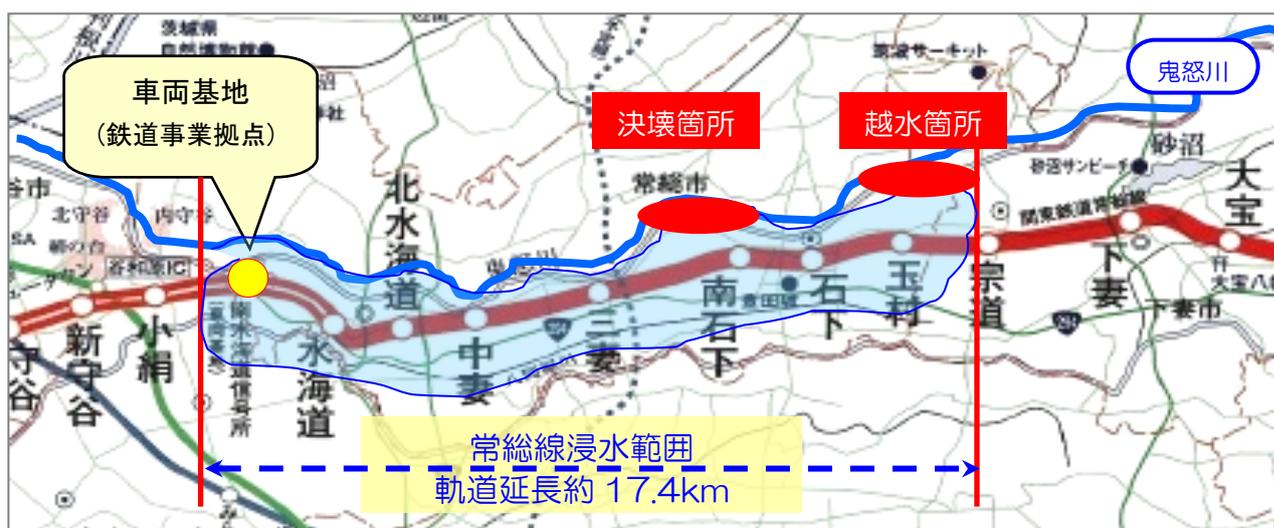
【被害状況図】

主な施設被害として運行システム装置、列車無線装置、駅務機器などの被害および道床流失、線路曲損が発生しました。信号・踏切遮断機、特に運行を管理するシステム機器類に動作不能となる損害があったため、全線において運転を見合わせました。全社員および協力会社が一丸となって復旧作業に取り組んだ結果、9月14日より運行の安全が確認された区間から通常より運行本数を減らした特別ダイヤで運転を再開し、10月10日には被害が甚大であった三妻駅～南石下間の応急復旧作業が計画より2週間早く作業が完了し、全線開通となりました。さらに11月16日には通常のダイヤ（快速列車含む）で運行することができました。なお、全ての復旧工事は2016年3月に完了しております。

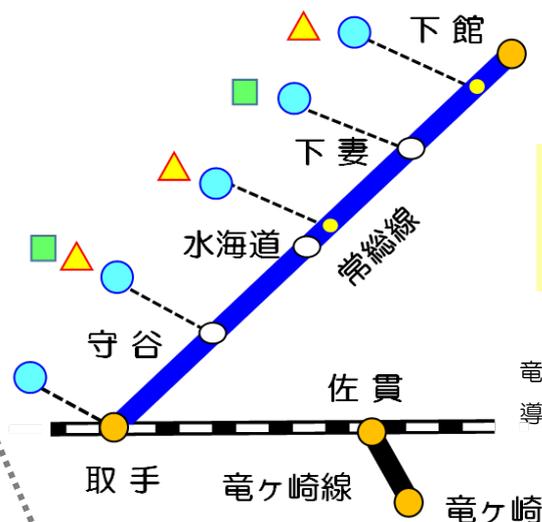
異常気象や自然災害等の発生に備え、2015年度は新たな気象観測システム（雨量・風速・地震計）を導入すると共に観測所を増設し、情報収集力を高め、より安全性の高い輸送体制としております。常総線沿線5箇所の気象観測データを集中監視しており、運転司令、施設区、各駅、本社で常時、確認できるようになっています。これにより地震の発生やゲリラ豪雨など急な気象条件の変化等にも迅速に対応できるようになっています。

- 雨量計
- ▲ 風速計
- 地震計

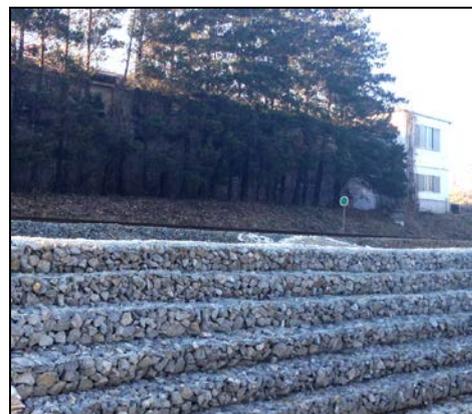
【実施区間】 小絹～水海道間

鉄道線路は、平坦部、盛土部、堀割部等さまざまな区間があり、そのうち盛土部等の線路脇には法面（のりめん）と呼ばれる傾斜が設けられています。大雨・地震等による法面の崩壊による土砂災害を防止するため、勾配の強弱によってコンクリート枠ブロック、コンクリートブロック等を施工し法面を強い構造物に改良し、運転保安度の向上を図っております。

2015年度は小絹～水海道区間で要注意箇所であった法面補強工事が完了しました。今後も継続して補強工事を実施し、安全・安定輸送に取り組んでまいります。

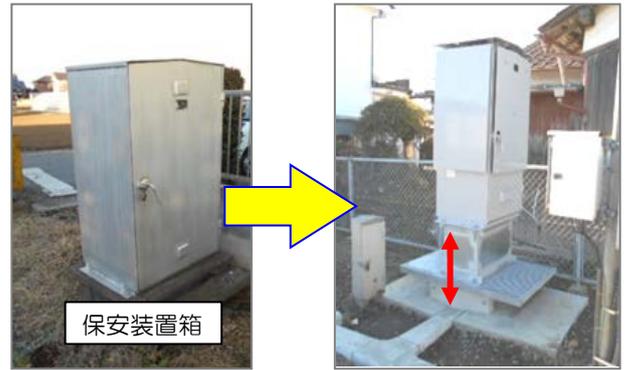
水害時の保安装置の減災対策として信号・踏切を制御する機器が入っている保安装置箱の嵩上げ工事を行う整備を進めてまいります。2015年度は、水害時に水没した諏訪踏切道（水海道駅～北水海道駅間）の嵩上げ工事が完了しました。

嵩上げ工事を実施（ \leftrightarrow 嵩上げ部分）

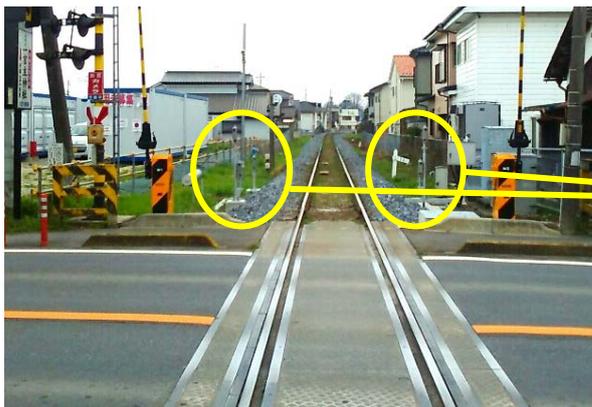
2015年度新設（諏訪踏切道）

踏切が閉まった後、踏切内にある障害物（自動車など）をレーザー光線により自動的に検知し、列車運転士に異常を知らせる装置です。2015年度はトラック等の交通量が多い常総線の諏訪踏切道（水海道駅～北水海道駅間）に新設しました。今後も継続的に設置をしてまいります。

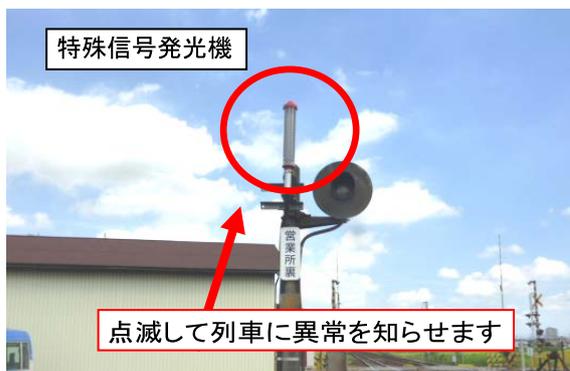
2015年度 新設（営業所裏踏切道）

踏切内に取り残された時など、非常ボタンを押すことにより特殊信号発光機が点滅し、列車運転士に異常を知らせる装置です。2015年度は常総線に10箇所新設しました。今後も継続的に設置をしてまいります。

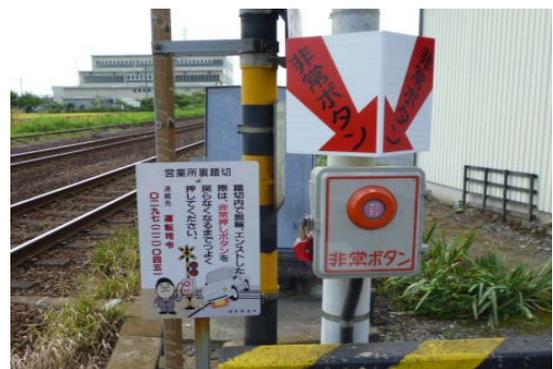
踏切内での脱輪・エンスト等の際は非常ボタンを戻らなくなるまで強く押しして下さい

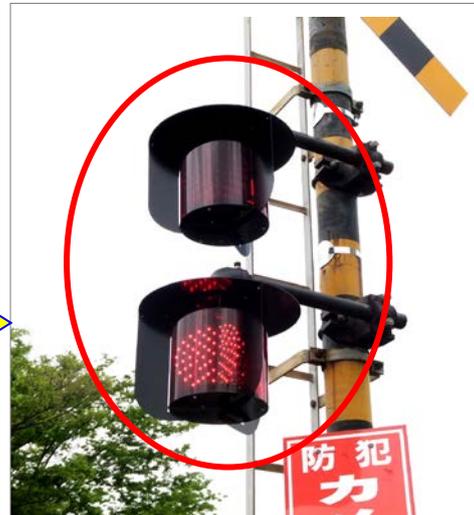
全方向踏切警報灯

接続する道路が複数ある踏切で、多方向からの道路通行者が効率よく確認できることにより無理な進入、踏切内での閉じ込めを防ぐ警報灯です。2015年度は常総線に11箇所、竜ヶ崎線1箇所、合計12箇所に更新しました。今後も道路が複数ある踏切等については順次更新してまいります。また、今回更新しました踏切道では踏切防護柵に反射板を取付け、夜間の視認性を向上させております。

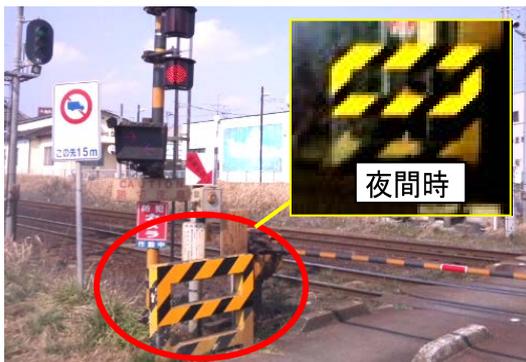
【防護柵反射板】

夜間に乗用車等のライトに反射し踏切があることを知らせます。

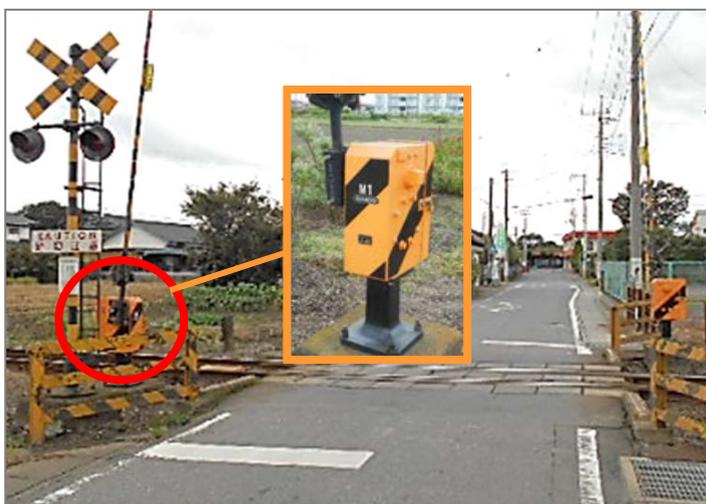
2015年度 遮断機更新（中妻踏切道）

踏切遮断機の更新工事を2015年度は常総線にて10箇所更新し、老朽化による故障の防止を図りました。今後も継続的に更新してまいります。

踏切遮断機

列車が通過する際、遮断かんによって踏切を遮断する装置です。

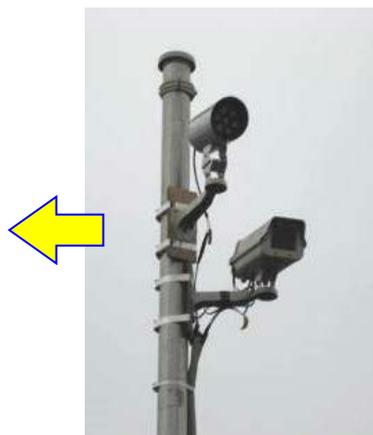
防犯カメラ

踏切内の様子を24時間録画しています。夜間や雨天時でも鮮明に録画することができます。

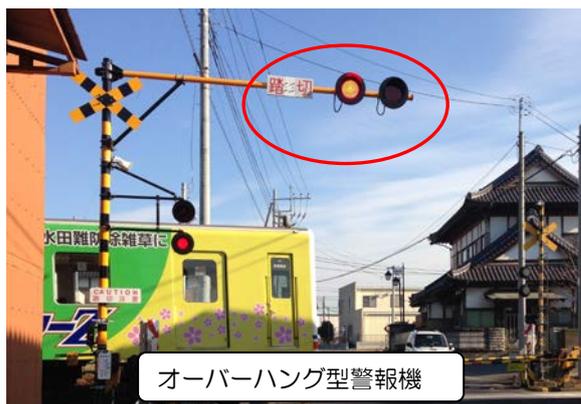
オーバーハング型警報機

交通量の多い踏切においては、遠くから車の運転者が踏切を確認できるオーバーハング型警報機の設置や、遮断かんにLEDの発光体を取付けることにより車や歩行者に対し遮断状態を知らせる等、踏切道の視認性の向上を図り安全確保に努めております。

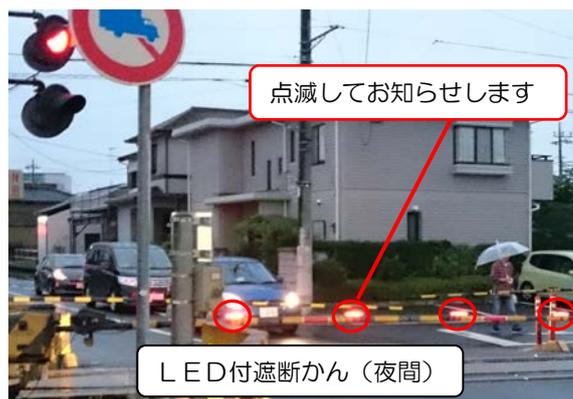
LED付遮断かん（夜間）

点滅してお知らせします

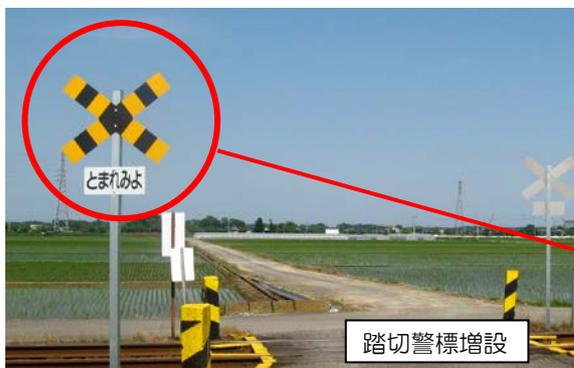
踏切警標増設

踏切警標を常総線複線区間（取手駅～水海道駅間）では全踏切、単線区間では要注意踏切道に増設（計30箇所）しました。今後、竜ヶ崎線も含め、第4種踏切道全箇所に増設します。

○夜間でも乗用車等のライトに反射し踏切があることを知らせます。

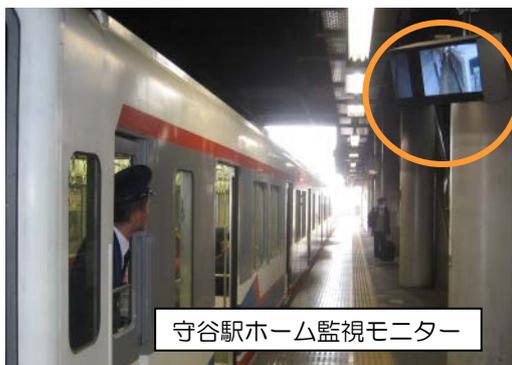
守谷駅ホーム監視モニター

お客さまのご利用の多い駅では、時間帯等により乗降状態を運転士が確認をよりしやすくするため、2015年度は守谷駅に確認の補助手段としてホーム監視モニター（ITV）を設置し、安全度の向上を図っております。運転士による確認のほか、駅係員がホームの監視用に使用しております。

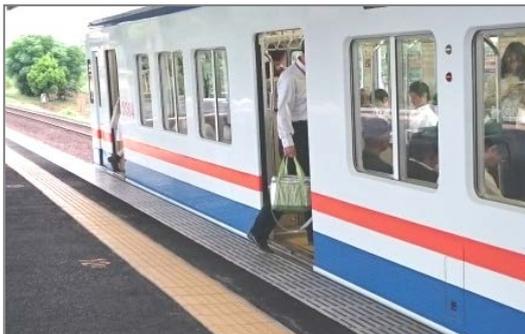
【内方線付警告ブロック】

ホームと列車の段差を解消するため、ホームの嵩上げ工事を進める他、合わせて視覚障害をお持ちのお客さま等のホーム転落事故防止対策としてホーム縁端警告ブロック（内方線付）の整備を進めております。また、取手駅と守谷駅にエスカレーターを設置、ゆめみ野駅、戸頭駅および守谷駅にはエレベーターを設置、主要駅にはホームにスロープを設置しております。

ホームの内側を示します

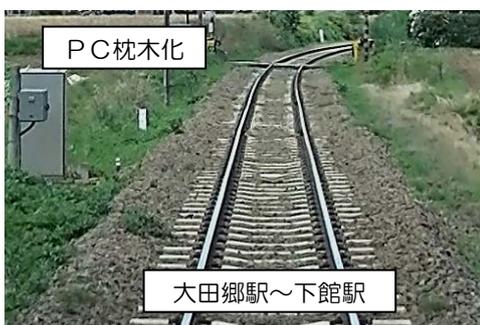
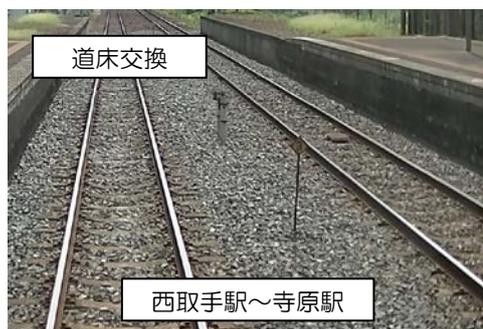
PC枕木

列車の運行に重要なレールを支え、2本のレールを一定に保つ枕木を2015年度は、2,500本更新（PC枕木化）し軌道の強化を図りました。また、レールと枕木の下にあり列車の重量を分散させ、振動や騒音を和らげるなど重要な役目を果たす道床（バラスト）を、2015年度は、西取手駅～寺原駅間で交換を行いました。今後も継続してPC枕木化および道床交換を実施してまいります。

コンクリート製の枕木で従来使用していた木枕木に比べ耐久性および安定性があります。

2015年度	石下駅構内
実施箇所	下妻駅構内
	黒子～大田郷間
	大田郷～下館間
	計2,500本（PC枕木率89%）

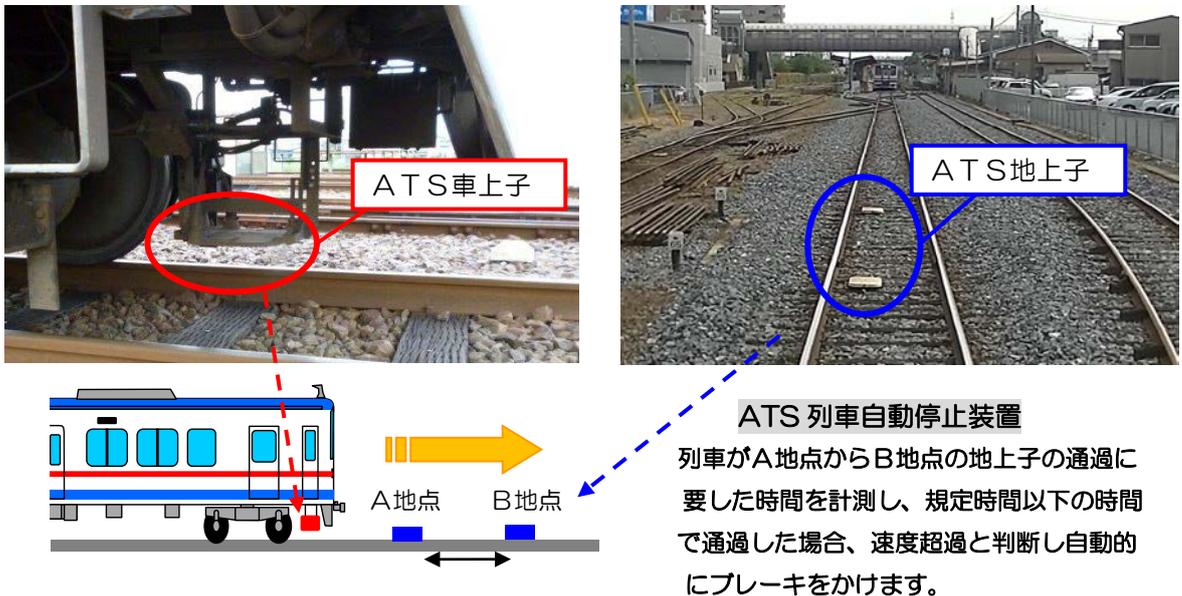
当社では、信号確認のミスや制限速度を超えた場合に、列車を自動的に停止させる装置ATS（自動列車停止装置）を全線にて導入しております。2013年度は、さらに急曲線用ATS装置を新設し、曲線通過の際の安全性の向上を図っております。

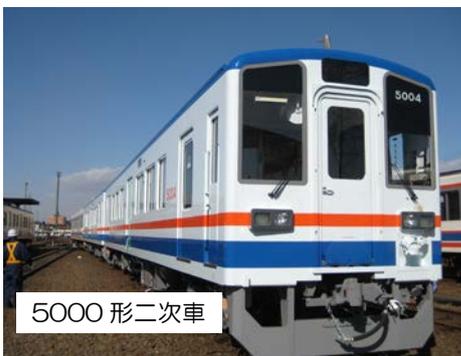
5000形は常総線で2009年度より運行を開始し、ご好評をいただいております。現在、4両在籍しております。今後も同形の導入を進めていくほか、他車両については、大修理工事の際、新造車両と同様にバリアフリーとして乗降口の床の色を黄色にするなど目の不自由な方にも利用しやすい車両にしています。2015年度は、排煙の少ないエンジンへの交換や客室内の蛍光灯をLED化し環境にも配慮した車両修繕を行っております。

2012年度導入した二次車は前面排障器の大型化等によりさらに障害物に対する安全性が向上しております。

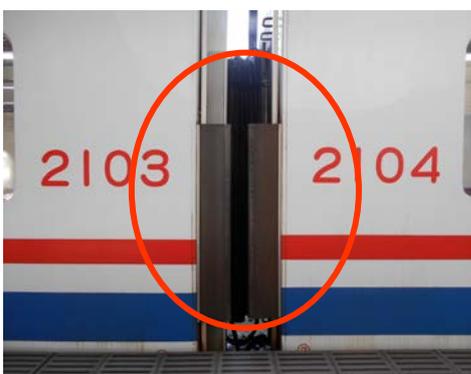
(2) 転落防止ホロ

ホーム上から誤って車両間に転落する事故を防止するために設置しています。当社の全車両（両運転台車両を除く）に設置済みです。

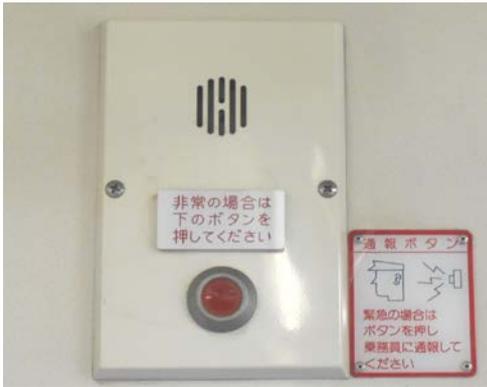
(3) 非常通報装置

列車内で急病人や緊急事態が発生した場合に乗務員に通報し速やかに列車を停止するなどの対応ができるよう、全車両に非常通報装置を設置しております。

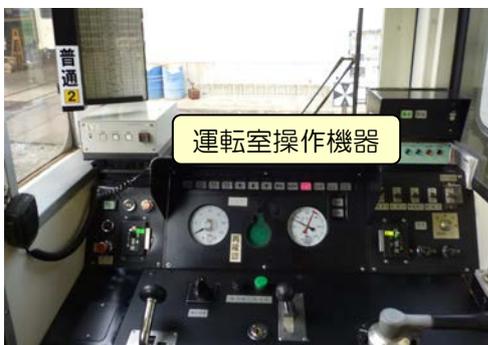
運転士異常時列車停止装置（EB装置）

運転士が急な体調不良等で運転操作が不能になった場合に列車を自動的に停止させる「運転士異常時列車停止装置」を全車両に設置し安全性を向上させております。

運転中一定時間、操作機器を取扱わないと警告音が鳴りさらに警告音を解除しないと自動的に列車を停止させます

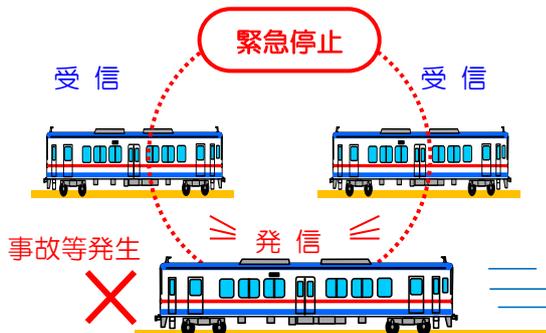
(5) 列車防護無線装置

常総線の車両には、事故・災害等に遭遇した場合、付近を走行中の全列車に対して緊急停止の警報を発信する列車防護無線装置を搭載し、二次災害の防止を図っています。また、列車が事故を起こした際に、この防護無線機の電源が遮断され機能しなくなるのを防ぐためバックアップ電源を全車両に設置しております。

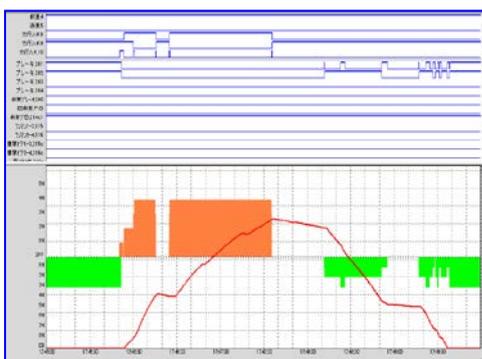
(6) 列車運転状況記録装置

列車の運転の状況を記録するための、「運転状況記録装置」を設置しました。この装置は、列車の速度、時間及び制御装置の操作状況等を記録するもので、常総線では2015年度末、50両に設置（96パーセント）が完了しております。

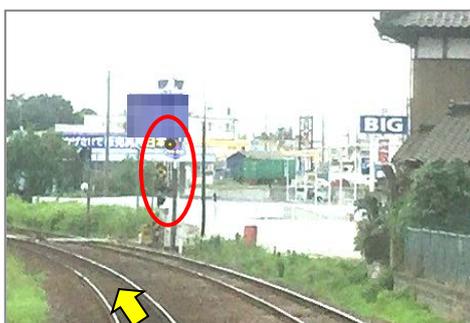
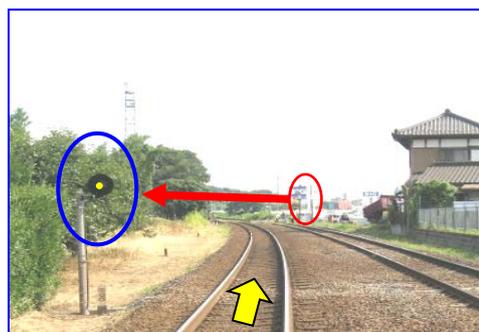
対策後

- ・夜間運転時に踏切動作反応灯と最近開店した自動車販売店の駐車場の外灯が重なり確認しづらかった。

(対策) 施設区にて夜間の状況を調査し、踏切動作反応灯を視認性の良い場所へ移設した。

踏切反応灯が後方にある外灯の明かりと重なり夜間、見えづらい状況となっていた

上り線左側、水海道寄りに約80m移設した
