# 安全報告書

2018  
鉄道

関東鉄道株式会社

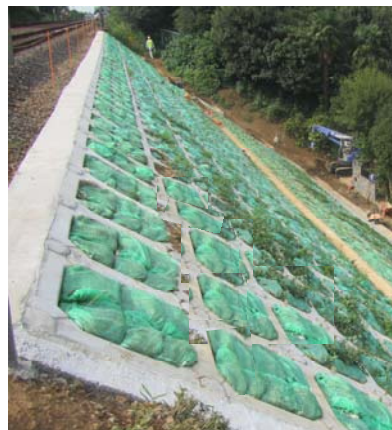
【実施区間】取手～西取手間

鉄道線路は、平坦部、盛土部、堀割部等さまざまな区間があり、そのうち盛土部等の線路脇には法面（のりめん）と呼ばれる傾斜が設けられています。大雨・地震等による法面の崩壊による土砂災害を防止するため、勾配の強弱によってコンクリート枠ブロック、コンクリートブロック等を施工し法面を強い構造物に改良し、運転保安度の向上を図っております。

2017年度は常総線（取手～西取手間）で要注意箇所であった法面補強工事が完了しました。今後も継続して補強工事を実施し、安全・安定輸送に取り組んでまいります。

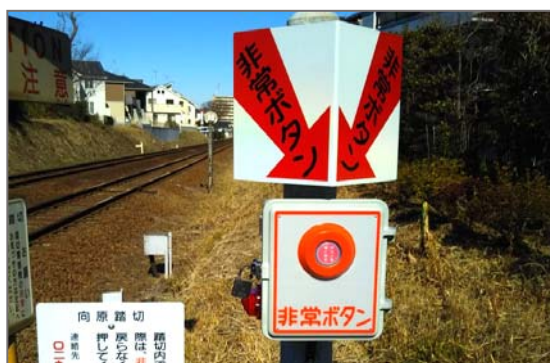
踏切内に取り残された時など、非常ボタンを押すことにより特殊信号発光機が点滅し、列車運転士に異常を知らせる装置です。2017年度は常総線に5箇所新設しました。今後も継続的に設置をしてまいります。

踏切内での脱輪・エンスト等の際は非常ボタンを戻らなくなるまで強く押して下さい

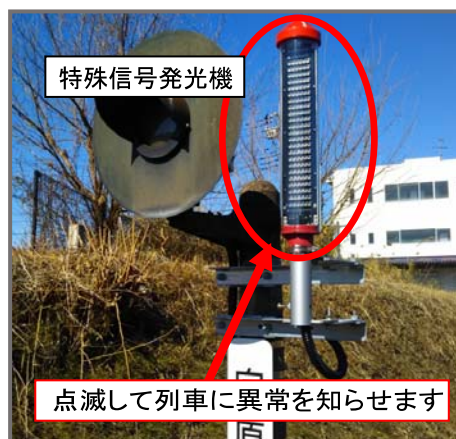
2017年度 新設（向原踏切道）

点滅して列車に異常を知らせます

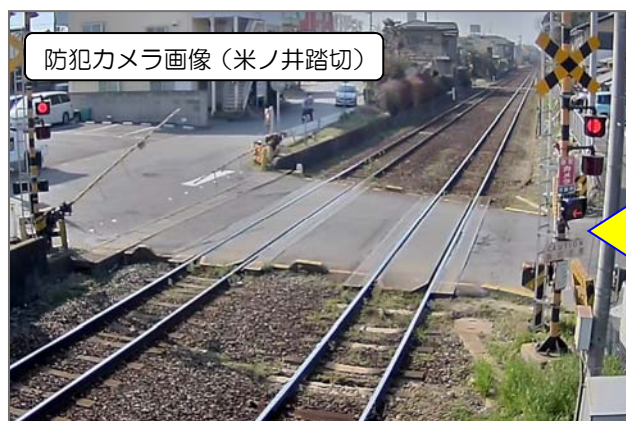
防犯カメラ

踏切内の様子を24時間録画しています。夜間や雨天時でも鮮明に録画することができます。

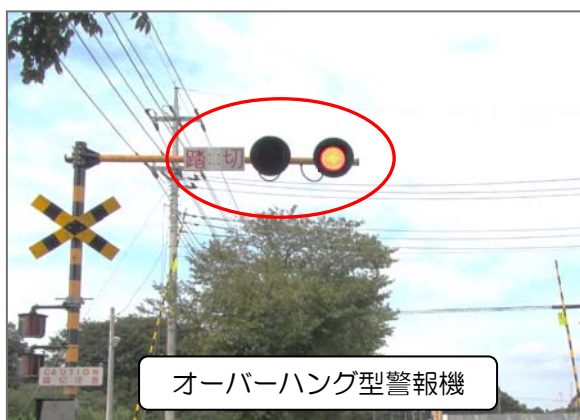
オーバーハング型警報機

交通量の多い踏切においては、遠くから車の運転者が踏切を確認できるオーバーハング型警報機の設置や、遮断かに蛍光垂れベルトを取付けることにより車や歩行者に対し遮断状態を知らせる等、踏切道の視認性の向上を図り安全確保に努めております。

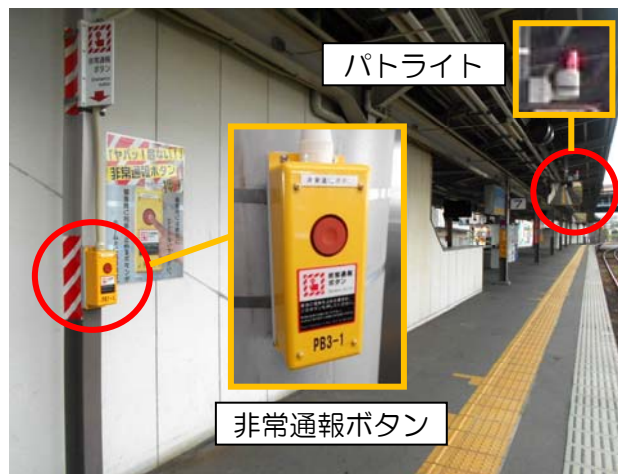
当社では駅ホームでのお客さまの安全性確保の取組みとして2017年度、非常通報ボタン装置を取手駅に新設しました。非常通報ボタンを押していただくと、駅に接近している列車に対し、防護無線を発報（緊急停止の警報を無線で発信）するとともにホーム上では警報ブザー、パトライトが作動し列車の運転士、駅係員に異常の発生を知らせます。また、駅事務室に設置したモニターにて通報いただいた場所が分かるようになっており、駅係員が直ちに通報場所へ駆けつけます。今後、主要駅での設置を進めてまいります。

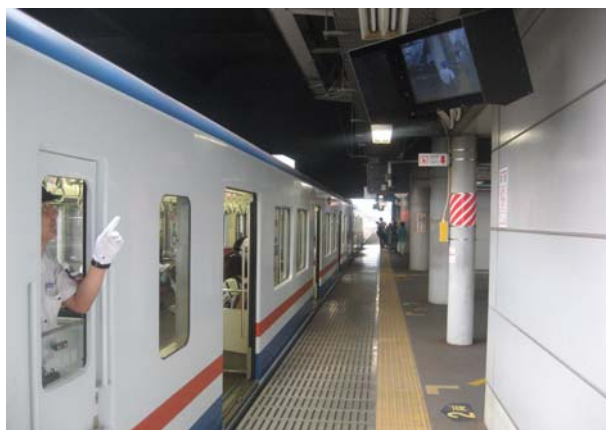
【運転士確認用モニター】

列車の後部からの映像を確認できます

お客さまのご利用の多い取手駅および守谷駅では、運転士が乗降状態の確認をよりしやすくするため、ドア付近の確認の補助手段として、ホーム確認用モニター（ＩＴＶ）を設置し、安全度の向上を図っております。さらに駅事務室にはホームや改札付近の監視用モニターを設置いたしました。

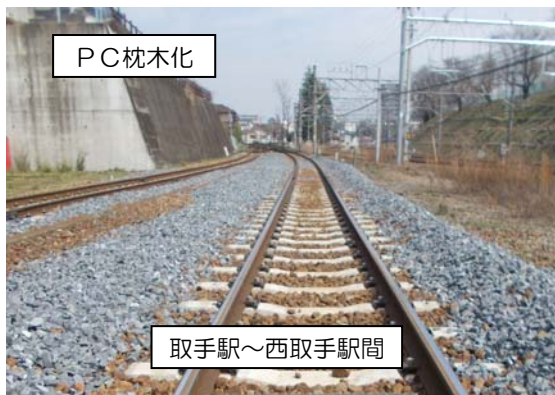
##### PC枕木

コンクリート製の枕木で従来使用していた木枕木に比べ耐久性および安定性があります。

2017年度は、列車の運行に重要なレールを支え、レールの間隔を一定に保つ枕木を2,750本更新（PC枕木化）し軌道の強化を図りました。また、振動や騒音を和らげるなどの役目を果たす道床（バラスト）の交換も行いました。今後も継続してPC枕木化および道床交換を実施してまいります。

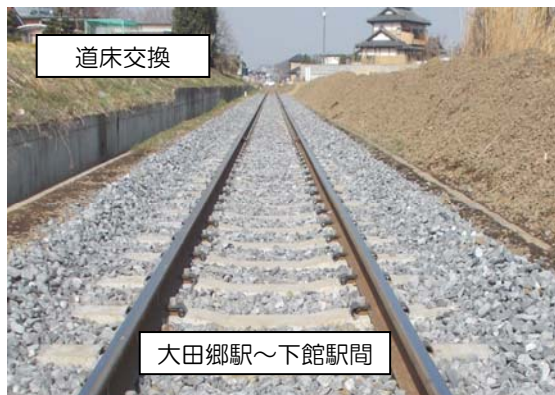
実施箇所 常総線 取手駅構内 250本  
黒子～下館間 2,500本  
計 2,750本（PC枕木率 95%）

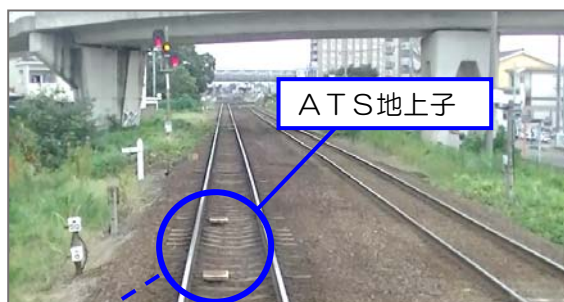
### ATS 列車自動停止装置

列車がA地点からB地点の地上子の通過に要した時間を計測し、規定時間以下の時間で通過した場合、速度超過と判断し自動的にブレーキをかけます。

当社では、信号確認のミスや制限速度を超えた場合に、列車を自動的に停止させる装置ATS（自動列車停止装置）を全線にて導入しております。2013年度は、さらに半径の小さな曲線用にATS装置を新設し、曲線通過の際の安全性の向上を図っております。

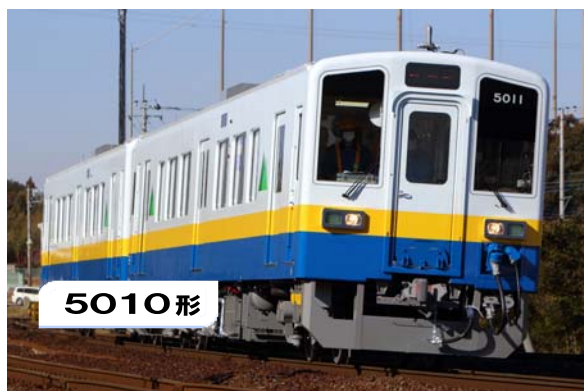
当社では、新型車両5010形を2016年度に2両導入しております。安全性の向上として視覚障害のある方の対応として側引戸注意喚起フィルムや戸開閉予告灯を装備すると共に、2段式吊手や異常時の脱出用に非常ハシゴを新たに追加したほか、客室はLED照明とし、燃費向上エンジンで環境にも配慮しております。今後も導入を進めてまいります。

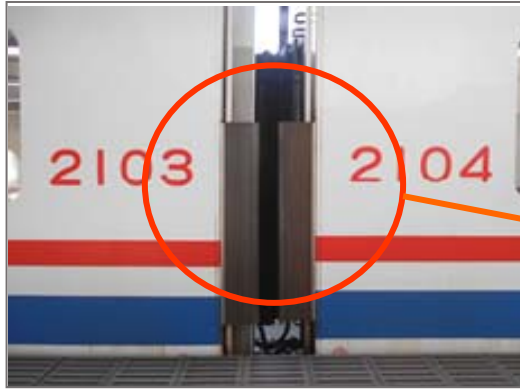
ホーム上から誤って車両間に転落する事故を防止するために設置しています。当社の全車両（両運転台車両を除く）に設置済みです。

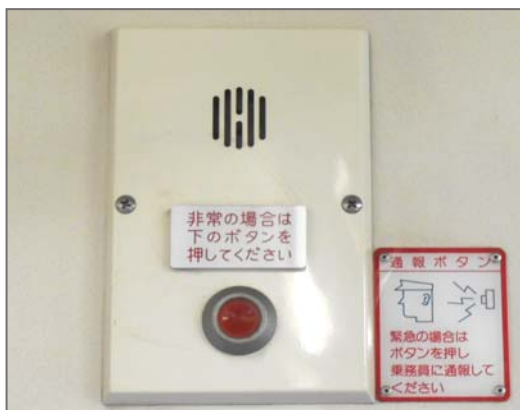
列車内で急病人や緊急事態が発生した場合に乗務員に通報し速やかに列車を停止するなどの対応ができるよう、全車両に非常通報装置を設置しております。

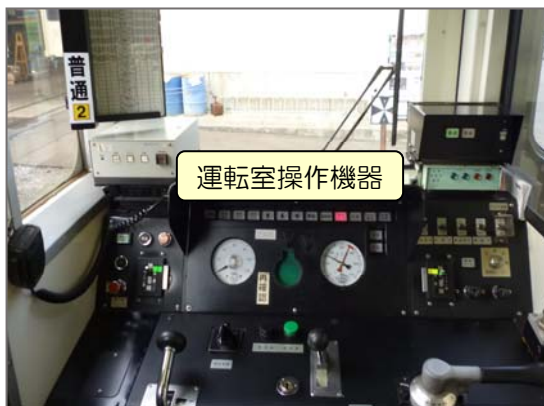
運転士異常時列車停止装置（EB装置）

運転士が急な体調不良等で運転操作が不能になった場合に列車を自動的に停止させる「運転士異常時列車停止装置」を全車両に設置し安全性を向上させております。

運転中一定時間、操作機器を取扱わないと警告音が鳴り、さらに警告音を解除しないと自動的に列車を停止させます。

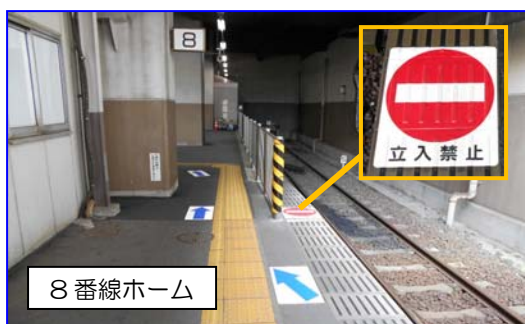
8番線ホーム

- 朝の混雑時に8番線で降車されたお客様がホーム柱と転落防止柵で幅が狭くなっている箇所を通行する際、転落防止柵の外側（線路側）に行きそうになった。もし、線路側へそのまま行き、他のお客様に押されたら危険だと思った。（年配の女性のお客様）

（対策）導線用（防滑性）シートをホーム上に貼付け転落防止等を図った。

7番線ホームも同様に対策を実施

混雑時は付近に駅係員の配置と放送にて注意喚起を行い再発防止に努めました。

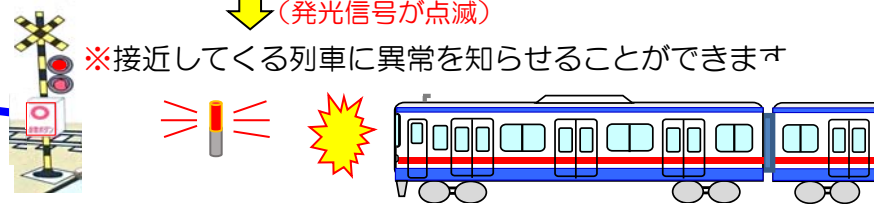
**踏切支障報知装置押しボタン**

- 中央の押しボタンを強く戻らなくなるまで押してください。

↓ (発光信号が点滅)

※ 接近してくる列車に異常を知らせることができます
