# 2020 安全報告書

**関東鉄道株式会社**

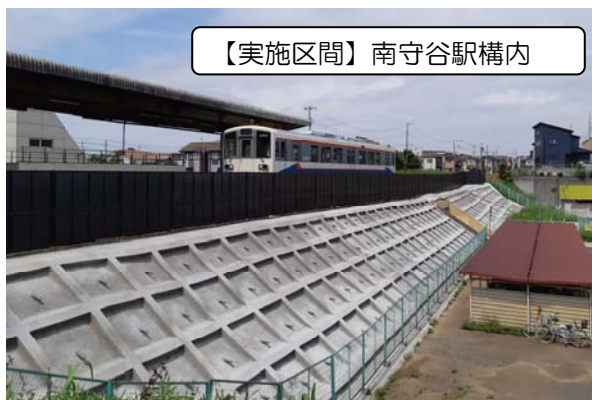
#### (2) 法面の補強について

鉄道線路は、平坦部、盛土部、堀割部等さまざまな区間があり、そのうち盛土部等の線路脇には法面（のりめん）と呼ばれるよる法面の崩壊による土砂災害を防止するため、勾配の強弱によってコンクリート枠ブロック、コンクリートブロック等を施工し法面を強い構造物に改良し、運転保安度の向上を図っております。

2019年度は常総線（南守谷駅構内）で要注意箇所であった法面補強工事が完了しました。今後も継続して補強工事を実施し、安全・安定輸送に取り組んでまいります。

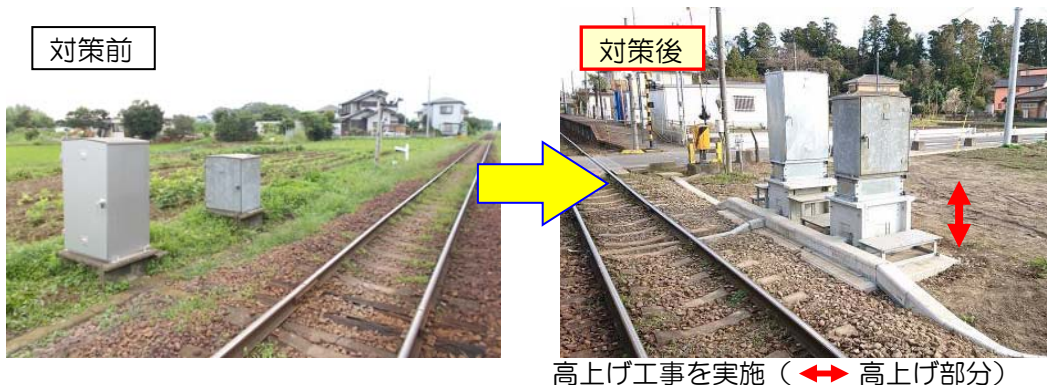
### (3) 踏切保安装置の高上げ

2015年度の水害による被害を教訓に、保安装置の減災対策として踏切等を制御する機器が入っている保安装置箱やレールの向きを変える電気転てつ機の高上げ工事を進めております。

2019年度は、竜ヶ崎線（入地踏切・門倉踏切）の2箇所の踏切保安装置の高上げが完了しました。今後も継続的に整備を進めてまいります。

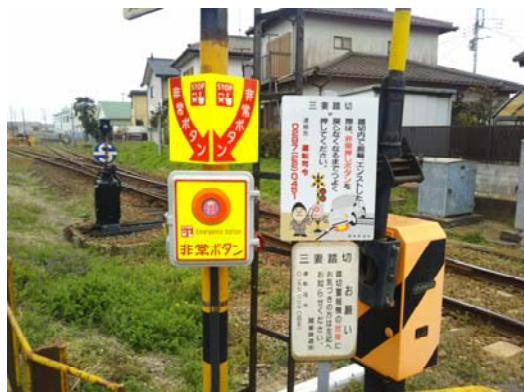
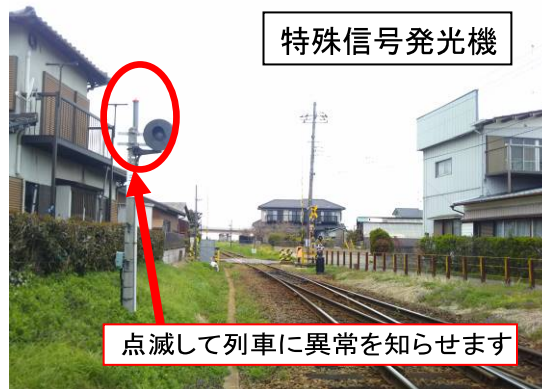
2019年度 新設（三妻踏切道）

踏切内に取り残された時など、非常ボタンを押すことにより特殊信号発光機が点滅し、列車運転士に異常を知らせる装置です。2019年度は常総線に5箇所新設しました。今後も継続的に設置をしてまいります。

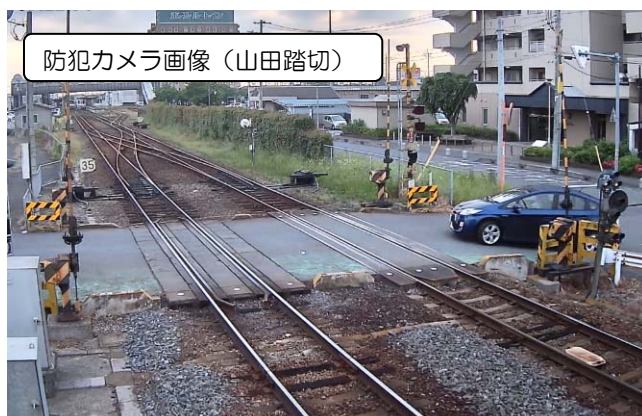
防犯カメラ

踏切内の様子を24時間録画しています。夜間や雨天時でも鮮明に撮影することができます。

近年、レール上に置き石や障害物の放置など列車脱線等のおそれがある列車妨害行為や、乗用車の無謀な通行による踏切事故が多くなっています。妨害行為や踏切事故の原因分析及び発生を抑制するために、防犯カメラを32箇所の踏切道に設置しております。2019年度は、3箇所の踏切で夜間でも鮮明な撮影ができるカメラに更新しました。

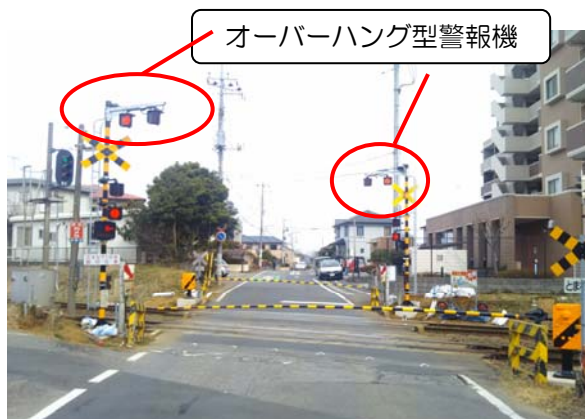
交通量の多い踏切においては、遠くから車の運転者が踏切を確認できるオーバーハング型警報機の設置や、遮断かんに蛍光垂れベルトを取付けることにより車や歩行者に対し遮断状態を知らせる等、踏切道の視認性の向上を図り安全確保に努めております。

2019年度は、オーバーハング型警報機を交通量の多い、常総線の高野踏切道（南守谷駅～守谷駅間）に設置したほか、踏切警報機に設置している「列車進行方向指示器」の更新を常総線の13箇所の踏切道で行いました。

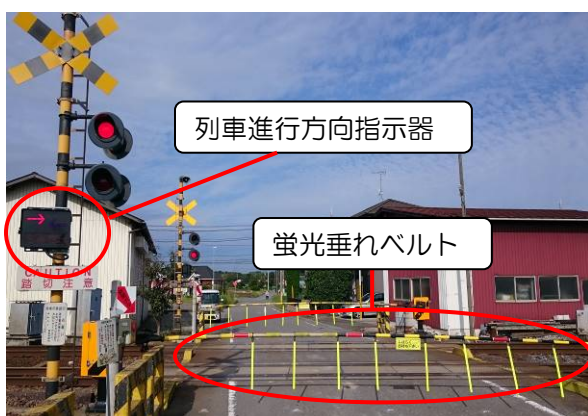
列車進行方向指示器は、踏切が動作していない時は「ふみきり・ちゅうい」とLEDの文字が交互に表示され、特に夜間の通行者に対し、注意喚起を図る構造となっています。

《列車進行方向指示器》  
交互にLEDの文字が表示されます

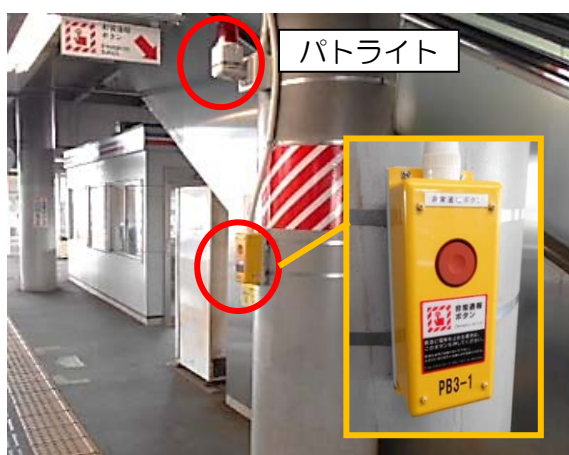
駅ホームでのお客さまの安全性確保の取組みとして利用者の多い、取手駅及び守谷駅に非常通報ボタン装置を設置しております。非常通報ボタンを押していただくと、駅に接近している列車に対し、防護無線を発報（緊急停止の警報を無線で発信）すると共に、ホーム上では警報ブザー、パトライトが作動し列車の運転士、駅係員に異常の発生を知らせます。また、駅事務室に設置したモニターにて通報いただいた場所が分かるようになっており、駅係員が直ちに通報場所へ駆けつけます。

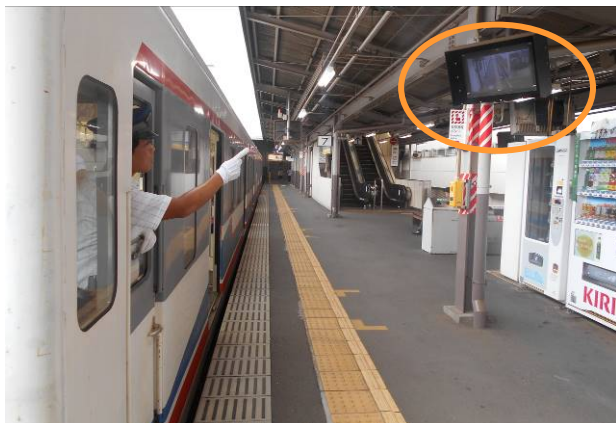
【運転士確認用モニター】

列車の後部からの映像を確認できます

お客さまのご利用の多い取手駅及び守谷駅では、運転士が乗降状態の確認をよりしやすくするため、ドア付近の確認の補助手段として、ホーム確認用モニター（ＩＴＶ）を設置し、安全度の向上を図っております。さらに駅事務室にはホームや改札付近の監視用モニターを設置いたしました。

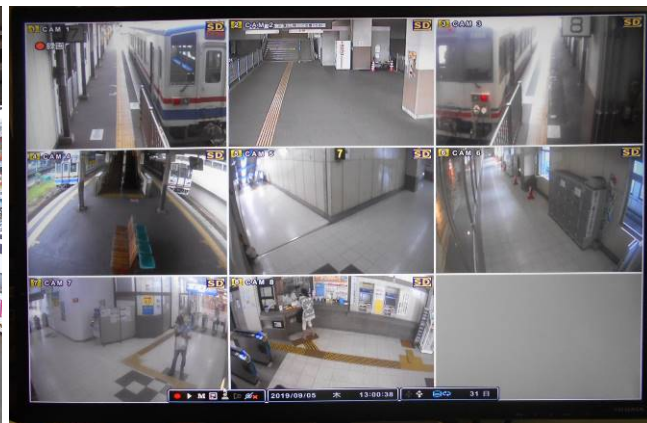
【駅係員監視用モニター画像】

駅事務室にて駅構内の状況が確認できます

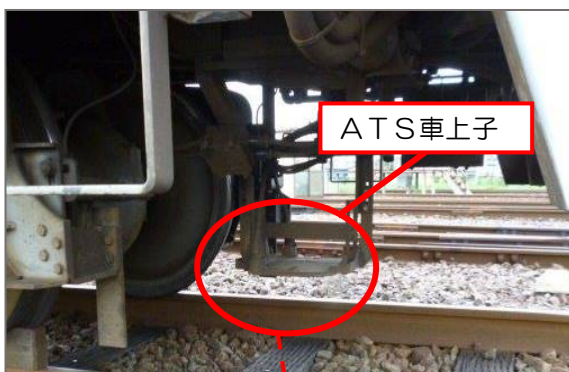
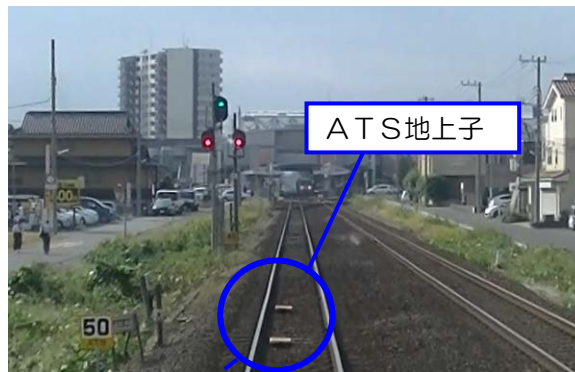
#### イメージ図

列車がA地点からB地点の地上子の通過に要した時間を計測し、規定時間以下の時間で通過した場合、速度超過と判断し自動的にブレーキをかけます。

当社では、信号確認のミスや制限速度を超えた場合に、列車を自動的に停止させる装置ATS（自動列車停止装置）を全線にて導入しております。2013年度からは、さらに半径の小さな曲線用にもATS装置を設置し、曲線通過の際の安全性の向上を図っております。

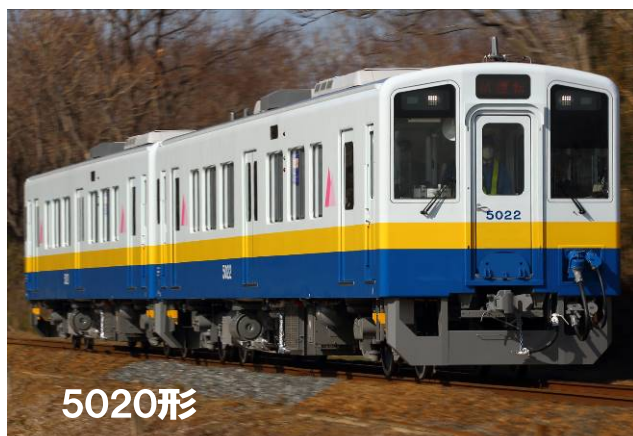
5020形

当社では、2018年度、新型車両5020形を2両導入しました。2016年度に営業を開始した5010形に導入した戸開閉予告、非常ハシゴ、客室LED照明の搭載に加え、屋根材にステンレス鋼を採用するとともに、燃費向上エンジンで環境にも配慮しております。また、前面は新たにLED化した前照灯を上部に設置しました。今後も導入を進めてまいります。

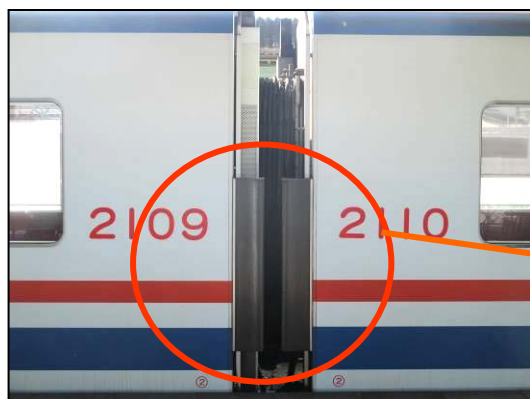
ホーム上から誤って車両間に転落する事故を防止するために設置しています。当社の全車両（両運転台車両を除く）に設置済みです。

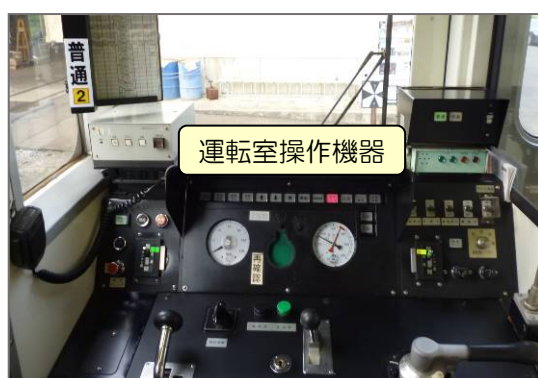
運転士異常時列車停止装置（EB装置）

運転士が急な体調不良等で、運転操作が不能になった場合に列車を自動的に停止させる「運転士異常時列車停止装置」を全車両に設置し安全性を向上させております。

運転中一定時間、操作機器を取扱わないと警告音が鳴り、さらに警告音を解除しないと自動的に列車を停止させます。
