2023

# 安全報告書

鉄道

**関東鉄道**

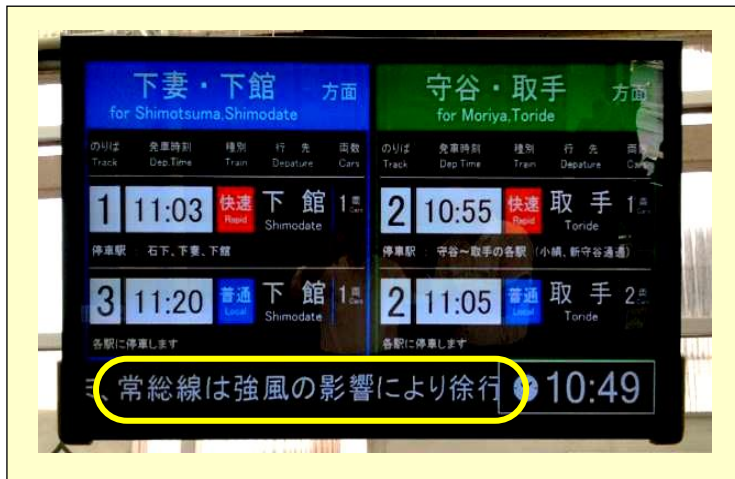
【行先案内表示器による運行状況の提供】

また、お客様への運行情報は当社ホームページやツイッター並びに主要駅に設置した行先案内表示器で迅速に提供しています。訪日外国人のお客様対応として、i Padを主要駅の9駅に配備し、異常時の運行状況等を提供しております。

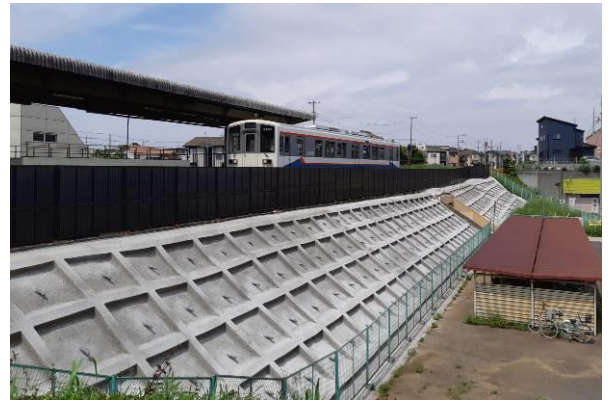
【南守谷駅構内の法面補強】

鉄道線路は、平坦部、盛土部、堀割部等さまざまな区間があり、そのうち盛土部等の線路脇には法面（のりめん）と呼ばれる土の法面の崩壊による土砂災害を防止するため、勾配の強弱によってコンクリート枠ブロック、コンクリートブロック等を施工し法面を強い構造物に改良し、運転保安度の向上を図っております。

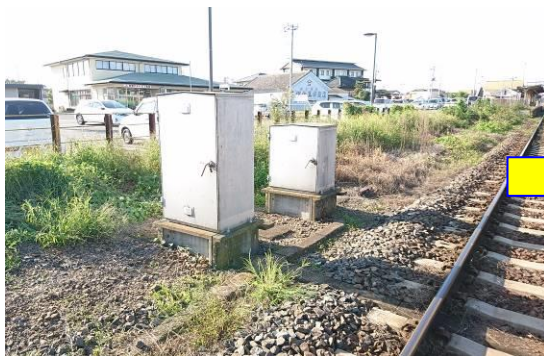
【農協倉庫前踏切（対策前）】

2015年度の鬼怒川堤防決壊による水害の被害を教訓に、保安装置の減災対策として踏切等を制御する機器が入っている保安装置箱やレールの向きを変える電気転てつ機の嵩上げ工事を進めております。今後も継続的に整備を進めてまいります。

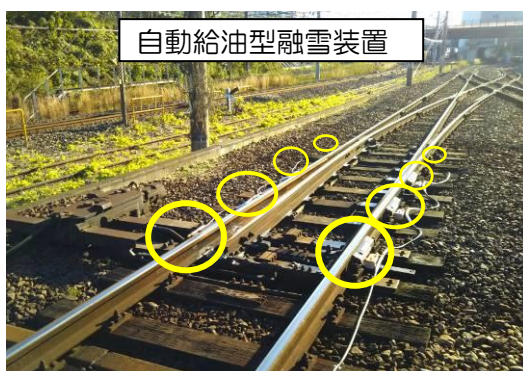
積雪時のポイント不転換による輸送障害発生を防止し、安全安定輸送を確保するため、冬期は各ポイントに融雪灯を設置し、対応しております。今後も継続的に導入を進めてまいります。

ポイントには融雪装置を8箇所設置

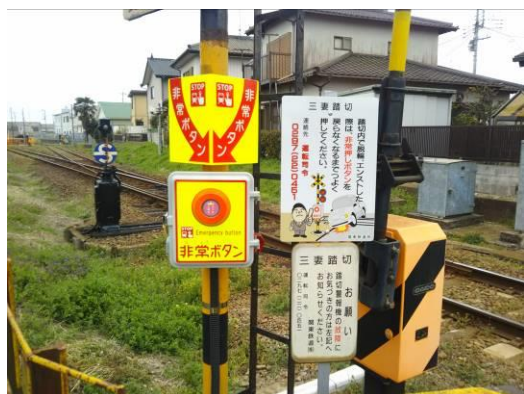
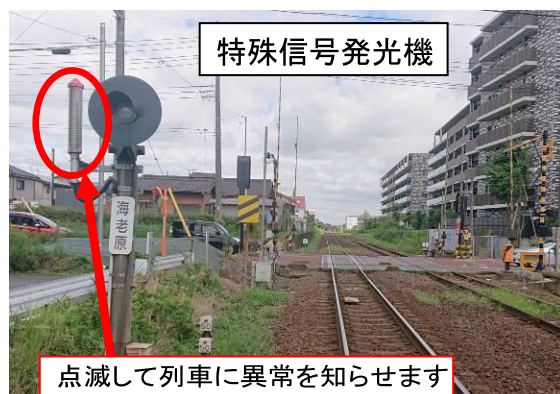
海老原踏切道

踏切内に取り残された時など、非常ボタンを押すことにより特殊信号発光機が点滅し、列車運転士に異常を知らせる装置の設置を進めており、今後も順次設置してまいります。

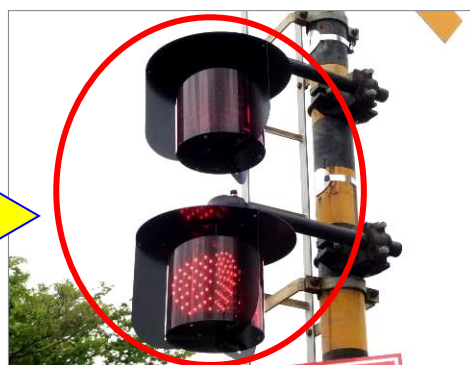
全方向踏切警報灯

接続する道路が複数ある踏切で、多方向からの道路通行者が効率よく確認できることにより無理な進入、踏切内での閉じ込めを防ぐ警報灯です。今後も道路が複数ある踏切等については順次更新してまいります。

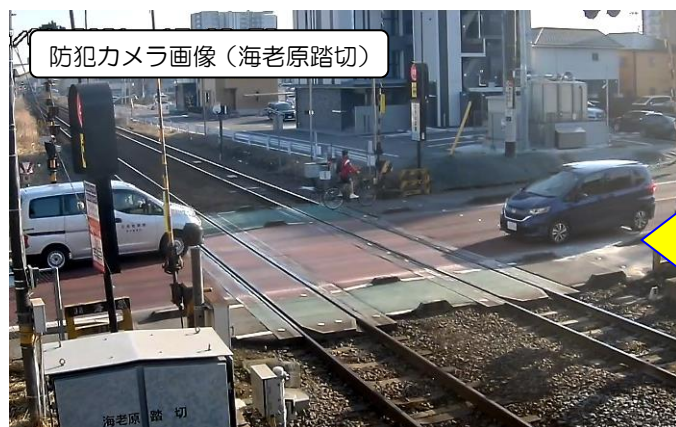
防犯カメラ

近年、レール上に置き石や障害物の放置など列車脱線等のおそれがある列車妨害行為や、乗用車の無謀な通行による踏切事故が多くなっています。妨害行為や踏切事故の原因分析及び発生を抑制するために、防犯カメラを32箇所の踏切道に設置しております。

踏切内の様子を24時間録画しています。夜間や雨天時でも鮮明に撮影することができます。

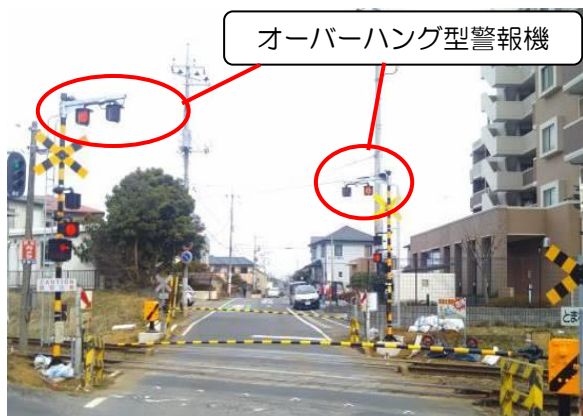
【オーバーハング型警報器】

交通量の多い踏切においては、遠くから車の運転者が踏切を確認できるオーバーハング型警報機の設置や、遮断かんに蛍光垂れベルトを取付けることにより車や歩行者に対し遮断状態を知らせる等、踏切道の視認性の向上を図り安全確保に努めております。

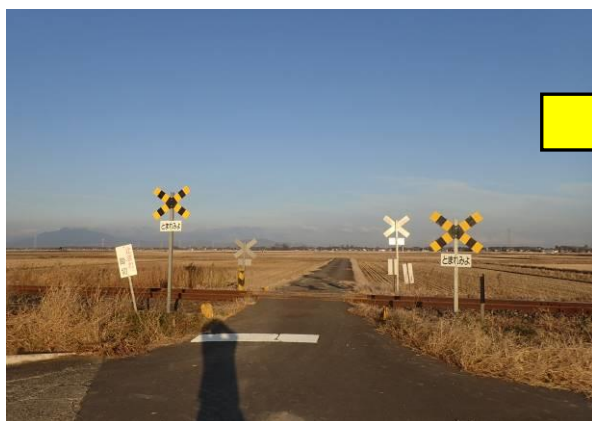
【格上げ前】第4種踏切道

当社は第4種踏切（警報機・遮断機がない踏切）について利用状況等を踏まえ廃止または第1種化（警報機・遮断機がある踏切）を進めています。2022年度は2箇所を廃止しました。今後も、地域の方や道路管理者と協議を進めてまいります。

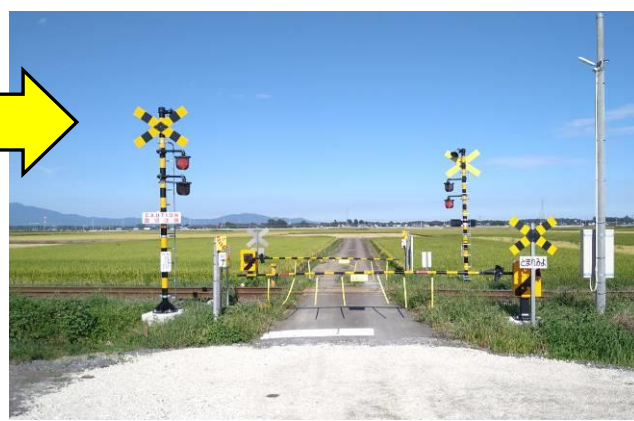
【格上げ後】第1種踏切道

三坂 1 踏切道(三妻駅～南石下駅間)

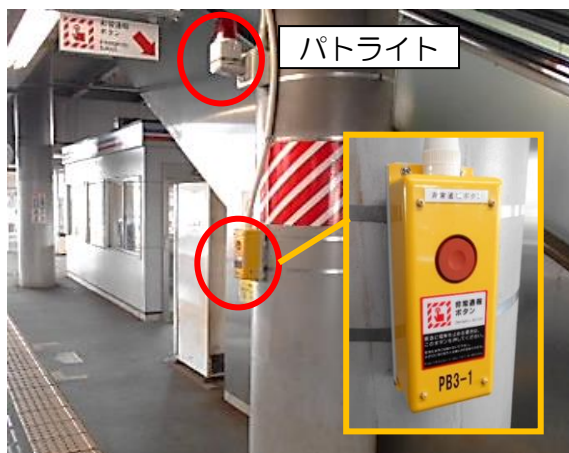
駅ホームでのお客さまの安全性確保の取組みとして利用者の多い、取手駅及び守谷駅に非常通報ボタン装置を設置しております。非常通報ボタンを押していただくと、駅に接近している列車に対し、防護無線を発報（緊急停止の警報を無線で発信）すると共に、ホーム上では警報ブザー、パトライトが作動し列車の運転士、駅係員に異常の発生を知らせます。また、駅事務室に設置したモニターにて通報いただいた場所が分かるようになっており、駅係員が直ちに通報場所へ駆けつけます。

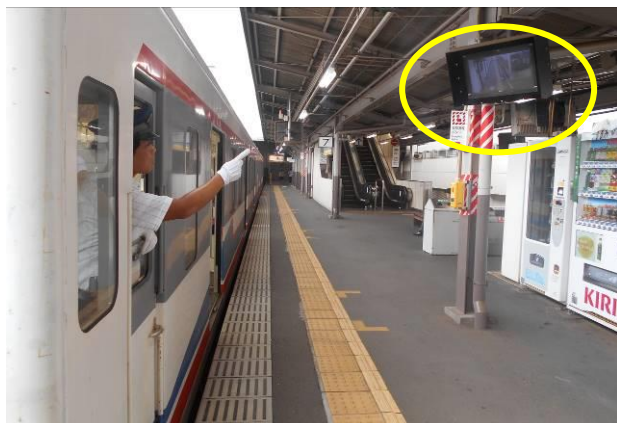
【運転士確認用モニター】

お客さまのご利用の多い取手駅及び守谷駅では、運転士が乗降状態の確認をよりしやすくするため、ドア付近の確認の補助手段として、ホーム確認用モニター（ＩＴＶ）を設置し、安全度の向上を図っております。さらに駅事務室にはホームや改札付近の監視用モニターを設置いたしました。

列車の後部からの映像を確認できます

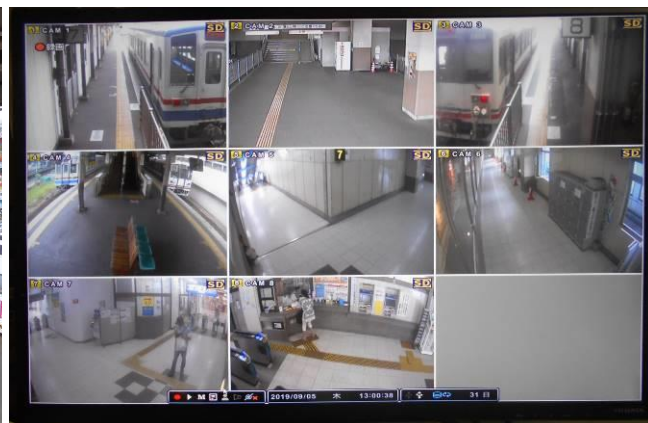
【駅係員監視用モニター画像】

駅事務室にて駅構内の状況が確認できます

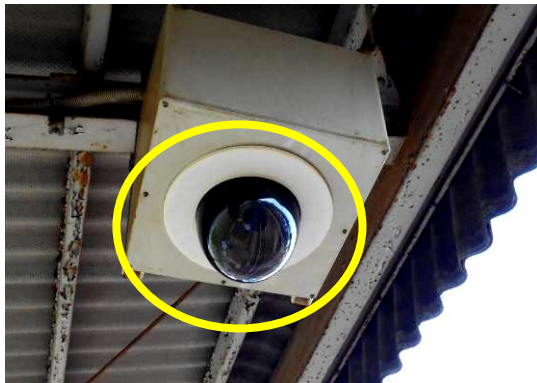
【監視カメラ】

常総線の10駅、竜ヶ崎線の2駅の無人駅では、遠隔操作が可能な監視カメラを設置し、管理駅からホームや改札口などの常時監視を行うことで、事故やトラブル等の際、現地の状況を即座に確認できるようになっております。

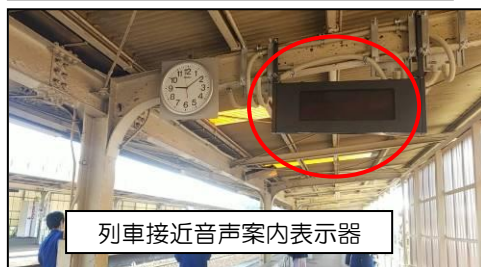
列車接近音声案内表示器

駅ホームには列車接近音声案内表示器により、列車が接近すると表示板が点灯するとともに、音声で注意喚起をしておりますが、4ヵ国語で表示する表示器を戸頭駅に導入しました。

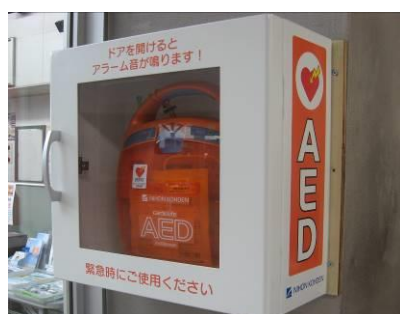
お客様の救急救命活動を円滑に行うための医療機器AEDを常総線取手駅・守谷駅に設置しています。

AEDとは心臓がけいれんし血液を流すポンプ機能を失った状態（心室細動）になった心臓に対して電気ショックを与え正常なリズムに戻すための医療機器です。

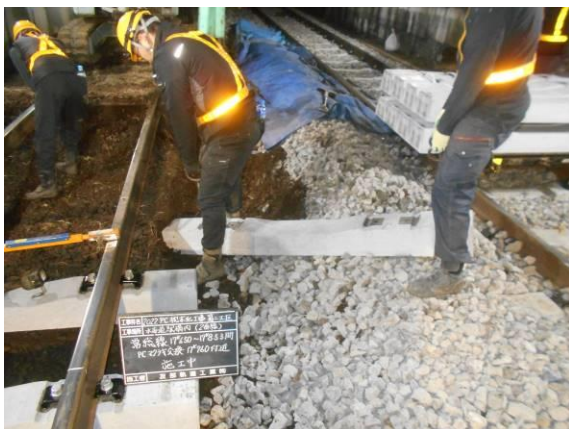
【水海道駅構内のPC枕木化】

2022年度は、列車の運行に重要なレールを支え、レールの間隔を一定に保つ枕木を915本更新(PC枕木化)し軌道の強化を図りました。また、振動や騒音を和らげるなどの役目を果たす道床(バラスト)の交換や、レール更新等を行いました。

コンクリート製の枕木で従来使用して木枕木に比べ耐久性及び安定性があります。

実施箇所 常 総 線 水海道駅構内915本  
(PC化率98%)

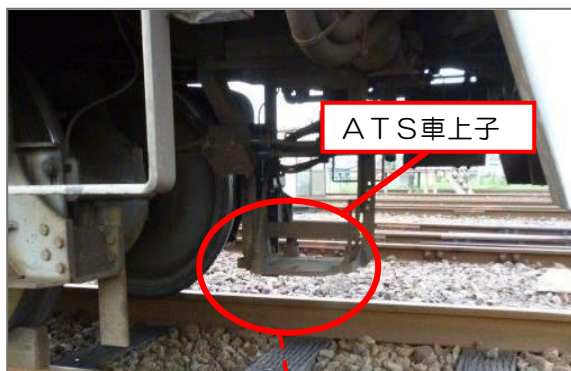
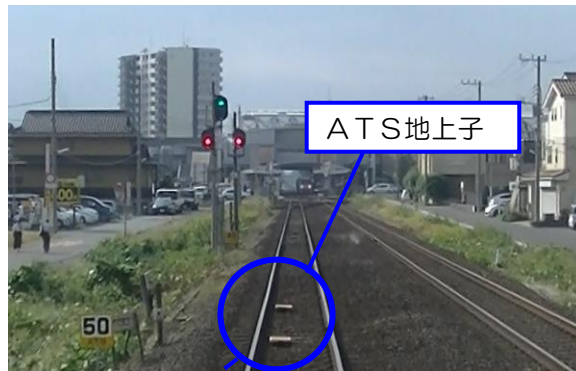
イメージ図

当社では、信号確認の誤認や制限速度を超えた場合に、列車を自動的に停止させる装置ATS(自動列車停止装置)を全線にて導入しております。

列車がA地点からB地点の地上子の通過に要した時間を計測し、規定時間以下の時間で通過した場合、速度超過と判断し自動的にブレーキをかけます。

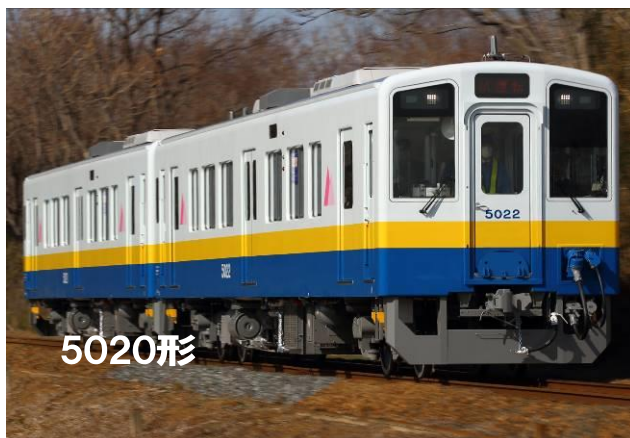
5020形

当社の、新型車両5020形は戸開閉予告、非常ハシゴ、客室LED照明の搭載に加え、屋根材にステンレス鋼を採用するとともに、燃費向上エンジンで環境にも配慮しております。また、前面は新たにLED化した前照灯を上部に設置しました。今後も計画的に新造車両の導入を進めてまいります。

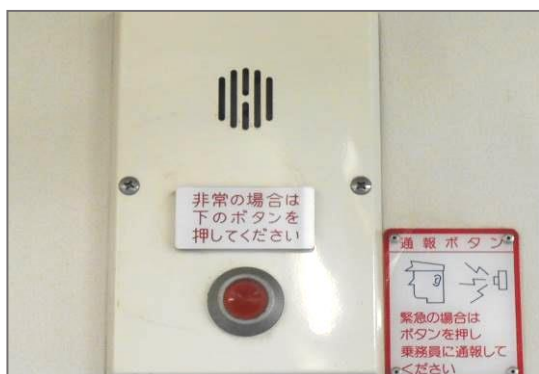
列車内で緊急事態や急病人が発生した場合には、このボタンを押して乗務員にお知らせ下さい。速やかに列車を停止し乗務員が対応いたします。全車両に非常通報装置を設置しております。なお、非常通報装置を含む車内非常用設備の設置位置は、車内ステッカーに記載されています。

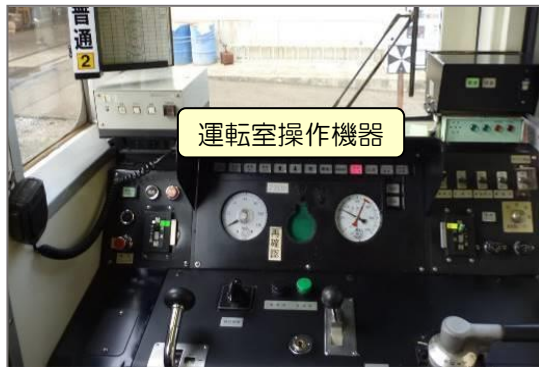
運転士が急な体調不良等で、運転操作が不能になった場合に列車を自動的に停止させる「運転士異常列車停止装置」を全車両に設置し安全性を向上させております。

運転中一定時間、操作機器を取扱わないと警告音が鳴り、さらに警告音を解除しないと自動的に列車を停止させます。

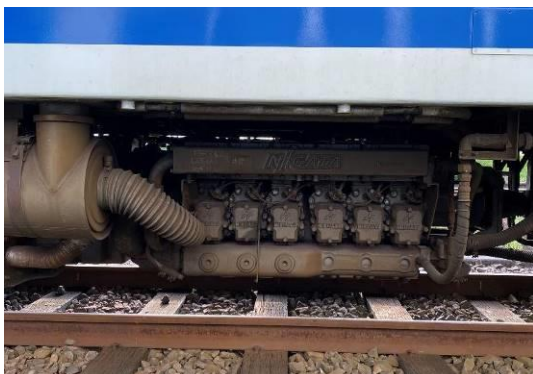
【更新後のエンジン】

2022年度もエンジン、電線、空気配管、電気機器の更新工事を1両実施しました。エンジンはコモンレール式燃料噴射制御により、従来と比較し燃費が向上しました。

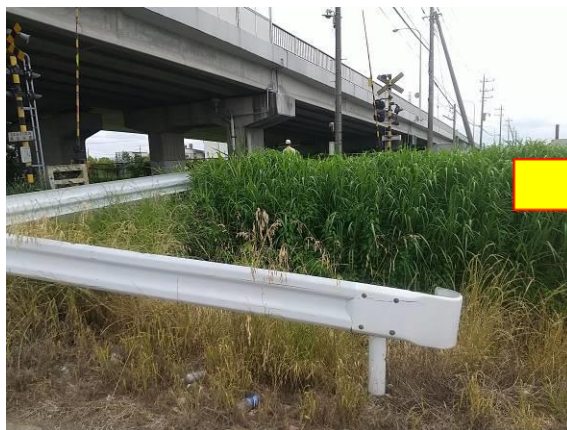
【 対策前 】

（状 況）踏切付近の草が伸びて、乗用車が列車の接近を確認しづらいと思った。

（原 因）草木が伸びていたために見づらくなったもの。

（対 策）施設区で早めの伐採を行う。

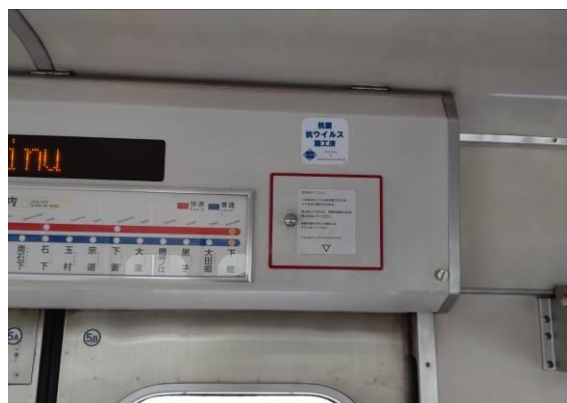
【車内抗菌コート 2023年2月施工】

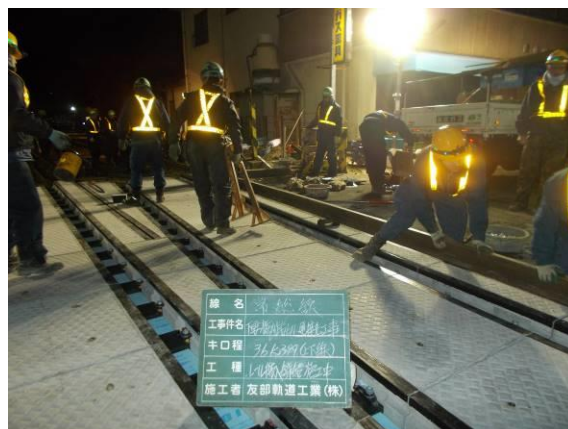
毎日、安全な運行を行うためには、様々な鉄道施設の保守・点検が必要不可欠です。線路や保安設備の交換など、作業によっては、列車が運行している時間帯には実施できないものがあるため、列車の運行が終了した夜間に作業を実施しております。

【夜間作業 踏切改良工事】
