# 2021

# 安全報告書

**関東鉄道株式会社**

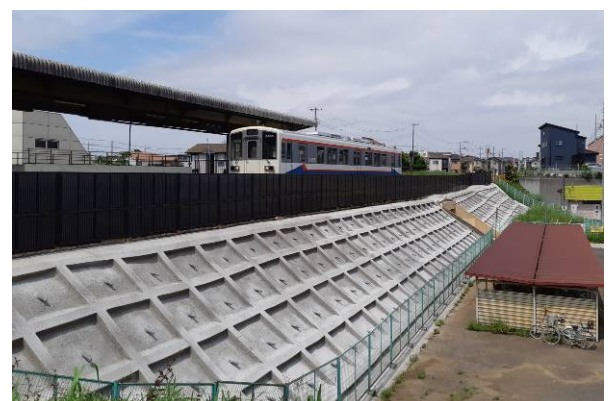
鉄道線路は、平坦部、盛土部、堀割部等さまざまな区間があり、そのうち盛土部等の線路脇には法面（のりめん）と呼ばれる土の崩壊による土砂災害を防止するため、勾配の強弱によってコンクリート枠ブロック、コンクリートブロック等を施工し法面を強い構造物に改良し、運転保安度の向上を図っております。

2019年度に常総線（南守谷駅構内）で要注意箇所であった法面補強工事が完了しました。今後も継続して補強工事を実施し、安全・安定輸送に取り組んでまいります。

【南守谷駅構内の法面補強】

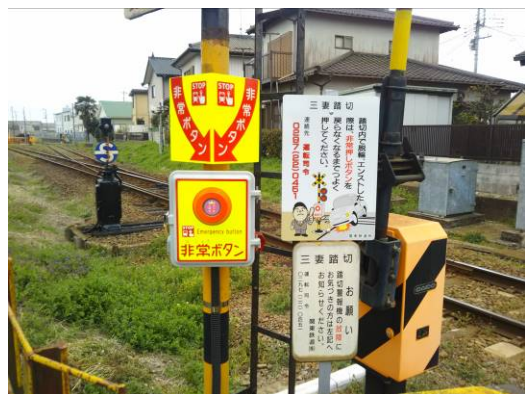
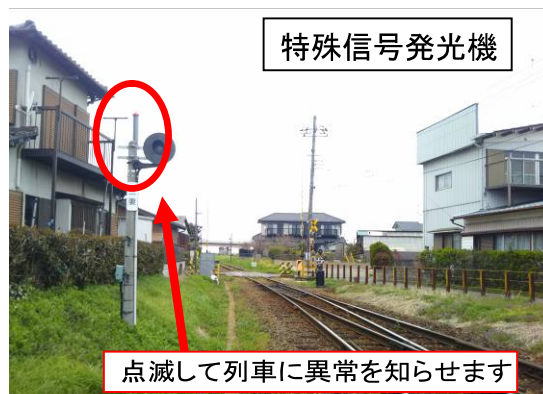
踏切内に取り残された時など、非常ボタンを押すことにより特殊信号発光機が点滅し、列車運転士に異常を知らせる装置の設置を進めており、今後も順次設置してまいります。

点滅して列車に異常を知らせます  
三妻踏切道

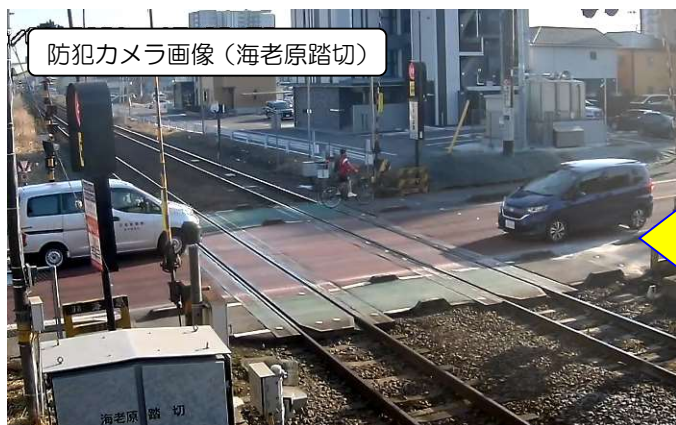
防犯カメラ

近年、レール上に置き石や障害物の放置など列車脱線等のおそれがある列車妨害行為や、乗用車の無謀な通行による踏切事故が多くなっています。妨害行為や踏切事故の原因分析及び発生を抑制するために、防犯カメラを32箇所の踏切道に設置しております。

踏切内の様子を24時間録画しています。夜間や雨天時でも鮮明に撮影することができます。

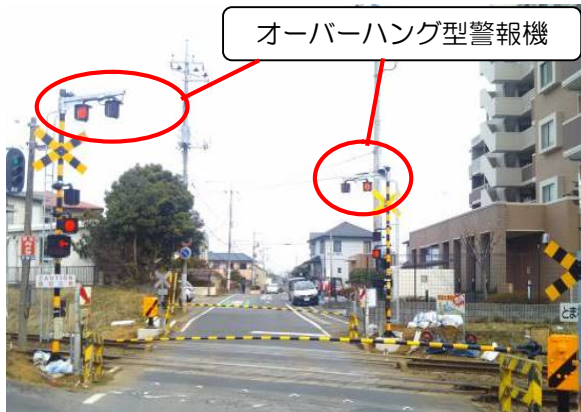
交通量の多い踏切においては、遠くから車の運転者が踏切を確認できるオーバーハング型警報機の設置や、遮断かんに蛍光垂れベルトを取付けることにより車や歩行者に対し遮断状態を知らせる等、踏切道の視認性の向上を図り安全確保に努めております。

【オーバーハング型警報機】

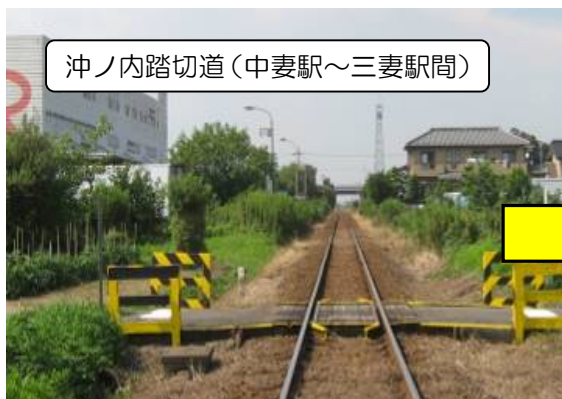
【廃止前】第4種踏切道

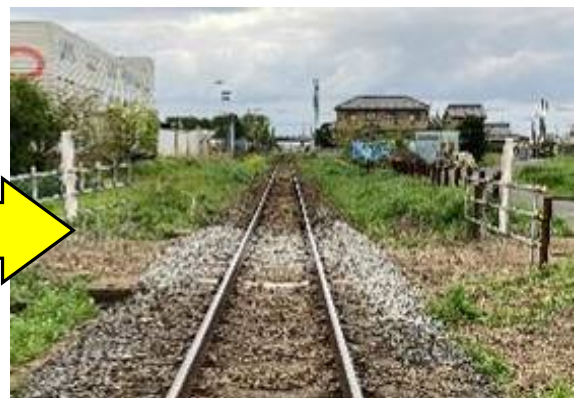
当社では第4種踏切（警報機・遮断機がない踏切）について利用状況等を踏まえ廃止または第1種化（警報機・遮断機がある踏切）を進めています。2021年4月に中妻駅～三妻駅間の2箇所の踏切を廃止しました。また、道路通行者に踏切があることを知らせるため、効果を実証されている踏切板を再塗装（反射材入り）するほか、規制杭の新設や踏切警標の増設等を行いました。ソフト面では踏切横断時の注意チラシの配布や踏切付近の家を訪問し、注意喚起を行い事故防止に努めております。

【廃止後】両側に侵入防止柵を設置しました

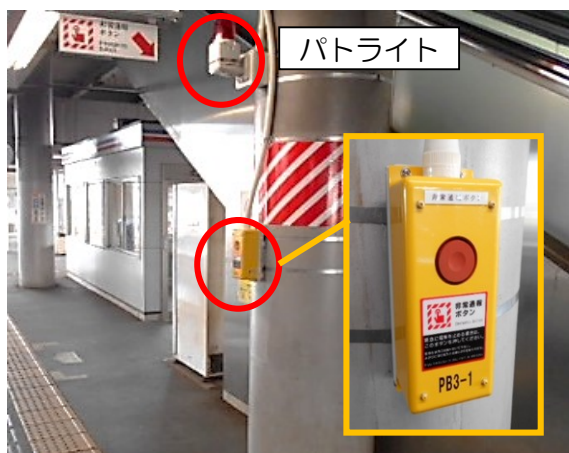
駅ホームでのお客さまの安全性確保の取組みとして利用者の多い、取手駅及び守谷駅に非常通報ボタン装置を設置しております。非常通報ボタンを押していただくと、駅に接近している列車に対し、防護無線を発報（緊急停止の警報を無線で発信）すると共に、ホーム上では警報ブザー、パトライトが作動し列車の運転士、駅係員に異常の発生を知らせます。また、駅事務室に設置したモニターにて通報いただいた場所が分かるようになっており、駅係員が直ちに通報場所へ駆けつけます。

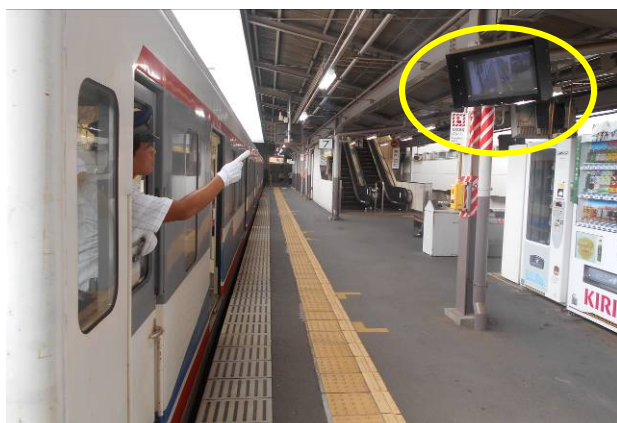
お客さまのご利用の多い取手駅及び守谷駅では、運転士が乗降状態の確認をよりしやすくするため、ドア付近の確認の補助手段として、ホーム確認用モニター（ＩＴＶ）を設置し、安全度の向上を図っております。さらに駅事務室にはホームや改札付近の監視用モニターを設置いたしました。

【運転士確認用モニター】

列車の後部からの映像を確認できます

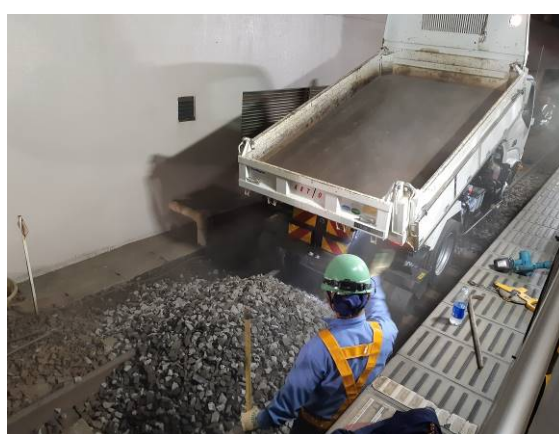
2020年度は、列車の運行に重要なレールを支え、レールの間隔を一定に保つ枕木を739本更新（PC枕木化）し軌道の強化を図りました。また、振動や騒音を和らげるなどの役目を果たす道床（バラスト）の交換や、レール更新等を行いました。

【取手駅構内の道床交換】

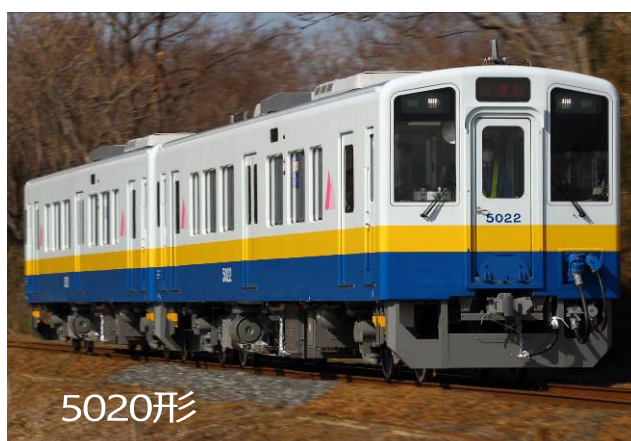
当社では、2018年度、新型車両5020形を2両導入しました。2016年度に営業を開始した5010形に導入した戸開閉予告、非常ハシゴ、客室LED照明の搭載に加え、屋根材にステンレス鋼を採用するとともに、燃費向上エンジンで環境にも配慮しております。また、前面は新たにLED化した前照灯を上部に設置しました。今後も導入を進めてまいります。
